Rapport final

Accident survenu le **1^{er} juin 2009**
à l'**Airbus A330-203**
immatriculé **F-GZCP**
exploité par **Air France**
vol AF 447 Rio de Janeiro - Paris

Bureau d'Enquêtes et d'Analyses
pour la sécurité de l'aviation civile

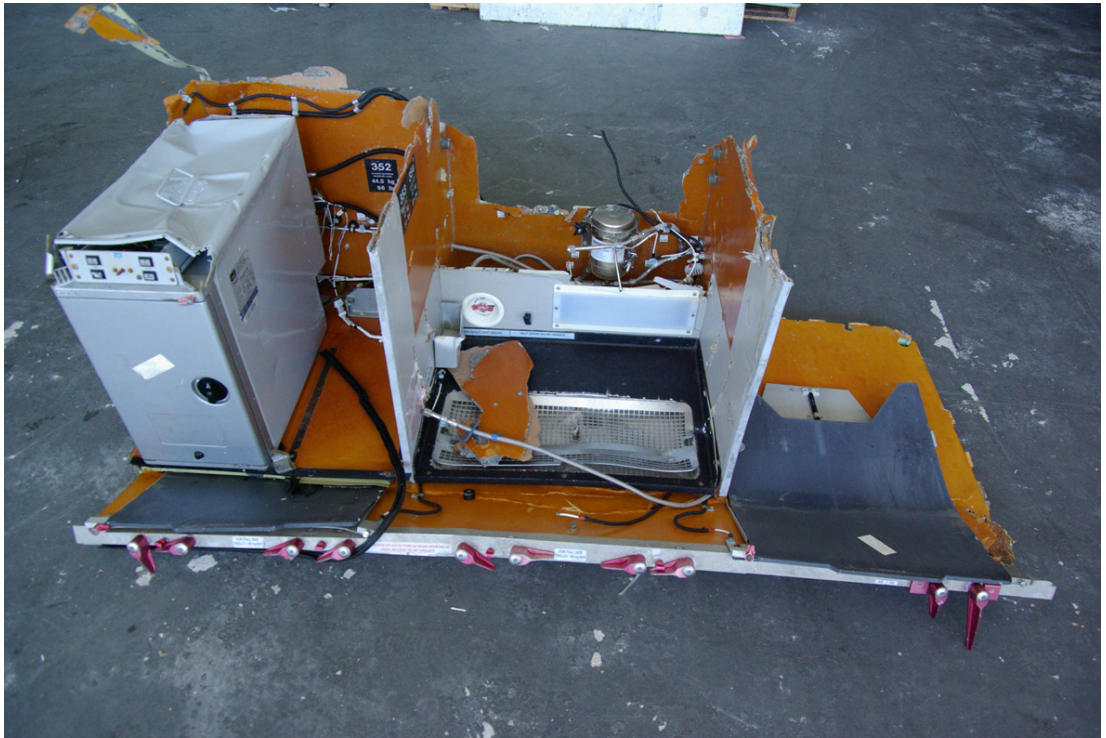
Les ferrures de fixation des porte-bagages présentent des déformations consécutives à la compression verticale et à un déplacement des porte-bagages vers l'avant.

Figure 35 : partie de l'office G3 : déformation vers le bas au niveau des éléments lourds de l'office

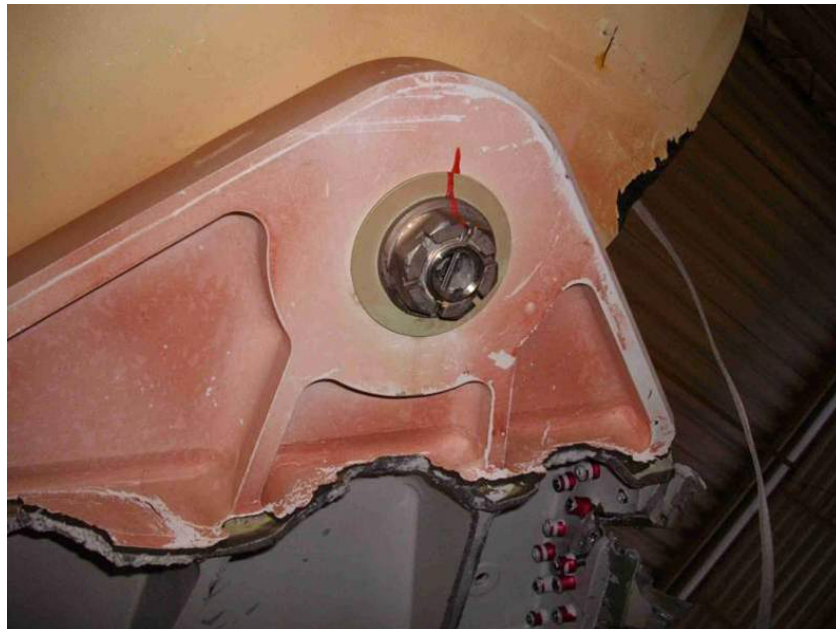
Figure 49 : chape arrière droite : cisaillement du fuselage au droit des cadres forts 86-87

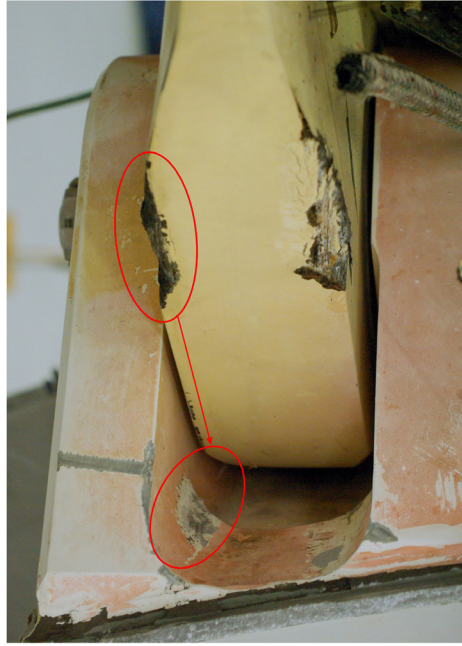
Figure 52 : vue de l'arrière de la chape arrière gauche :
traces montrant le basculement des cadres 86 et 87 vers l'arrière

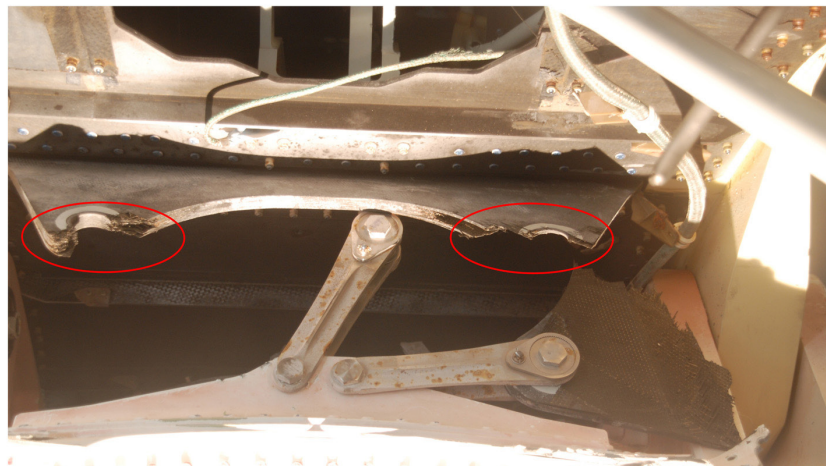
- rupture du longeron central en traction au niveau des fixations des bielles centrales ;
- rupture du longeron arrière en compression au niveau des fixations des bielles arrière et rupture de la bielle gauche en flambage.

Figure 53 : rupture en traction du longeron central au niveau des fixations des bielles
de reprise des efforts latéraux

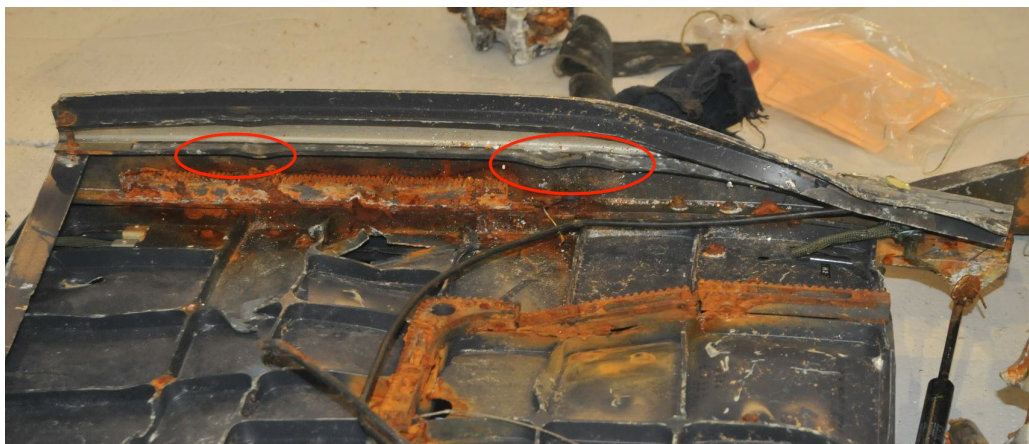
Figure 80 : traces des galets sur le rail de guidage
