Rapport final

Accident survenu le **1^{er} juin 2009**
à l'**Airbus A330-203**
immatriculé **F-GZCP**
exploité par **Air France**
vol AF 447 Rio de Janeiro - Paris

Bureau d'Enquêtes et d'Analyses
pour la sécurité de l'aviation civile

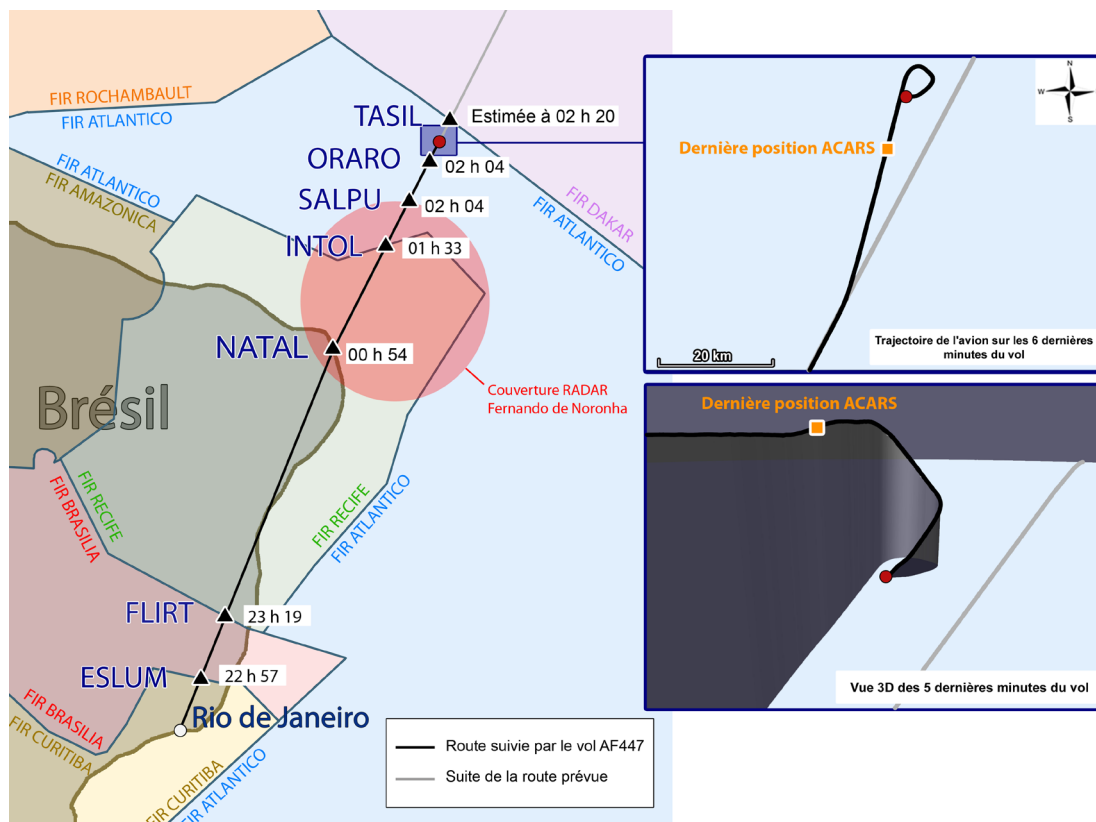
A 2 h 11 min 42, le commandant de bord rentre dans le poste de pilotage. Dans les secondes qui suivent, toutes les vitesses enregistrées deviennent invalides et l'alarme de décrochage s'arrête, après avoir retenti de manière continue pendant 54 secondes. L'altitude est alors d'environ 35 000 ft, l'incidence dépasse 40 degrés et la vitesse verticale est d'environ - 10 000 ft/min. L'assiette de l'avion ne dépasse pas 15 degrés et les N1 des moteurs sont proches de 100 %. L'avion subit des oscillations en roulis à droite atteignant parfois 40 degrés. Le PF exerce une action sur le manche en butée à gauche et à cabrer, qui dure environ 30 secondes.

A 2 h 12 min 02, le PF dit « je n'ai plus aucune indication », et le PNF « on n'a aucune indication qui soit valable ». A cet instant, les manettes de commande de poussée se trouvent sur le cran IDLE, les N1 des moteurs sont à 55 %. Une quinzaine de secondes plus tard, le PF fait des actions à piquer. Dans les instants qui suivent, on constate une diminution d'incidence, les vitesses redeviennent valides et l'alarme de décrochage se réactive.

Figure 1 : déroulement du vol

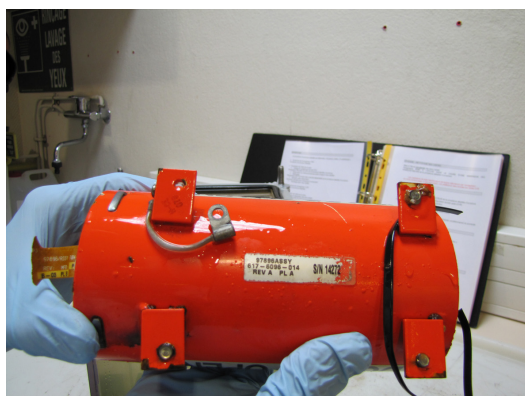
Figure 16 : FDR

Seul le boîtier protégé (CSMU ou module mémoire) du FDR était présent. Le CVR était entier.

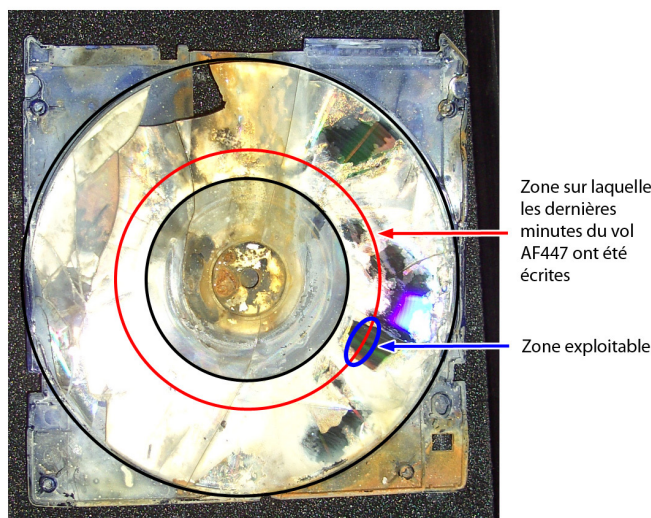
Ce calculateur est un enregistreur de paramètres non protégé destiné à l'analyse des vols par l'exploitant. Les données sont enregistrées sur un disque magnéto-optique qui a été extrait du calculateur. L'endommagement du disque était si important que les moyens classiques de lecture n'ont pas été utilisés. Il a alors été examiné en collaboration avec le laboratoire de physique des solides de l'Université Paris-sud et en coopération avec le constructeur de l'équipement.

Les zones exploitables ont été identifiées. La seule zone susceptible de contenir des données du vol a été analysée. Elle correspondait à une seconde d'information répétée toutes les 100 secondes. Ainsi, très peu d'informations étaient récupérables et ne permettaient pas de compléter les éléments récupérés par ailleurs. L'examen a donc été arrêté suite à cette étude de faisabilité.

Figure 29 : disque optique avec localisation des zones exploitables

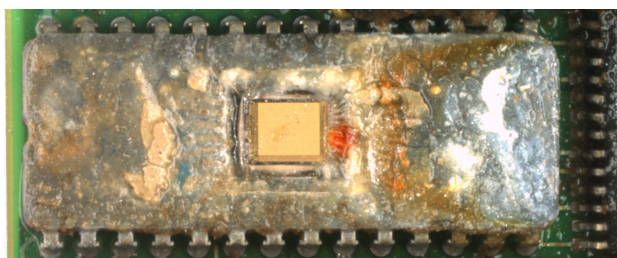
Les deux calculateurs ont été examinés. Les composants à mémoire contenant les données étaient endommagés. L'un des composants était décapsulé et l'autre présentait des courts-circuits internes. Les travaux n'ont pas été poursuivis.

Figure 30 : composant mémoire d'un des FCDC

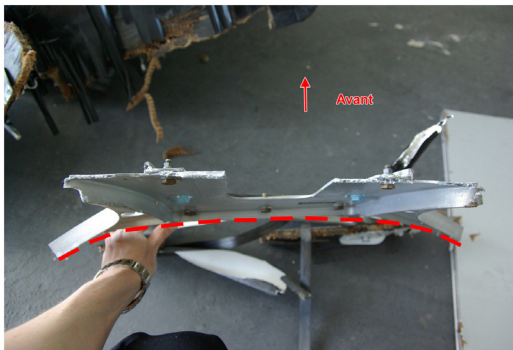
Figure 36 : ferrure de porte-bagages déformée vers l'avant de toilette (L54) déformés en flambage

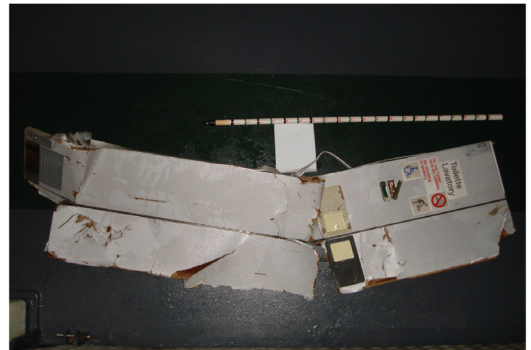
Figure 37 : renforts métalliques d'une porte

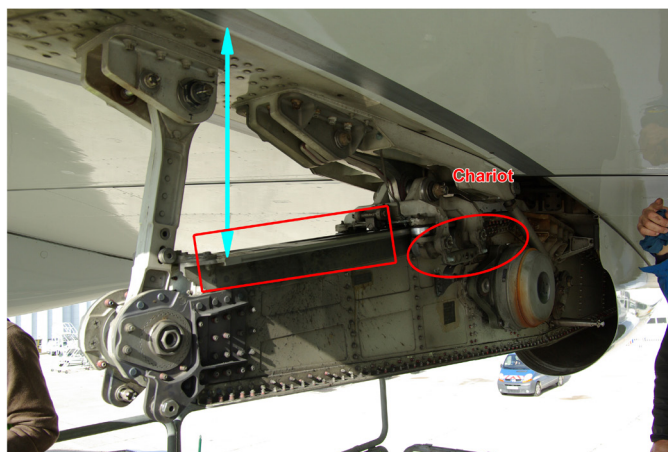
Plusieurs morceaux de carénage de mécanisme de sortie des volets ont été retrouvés. Sur deux d'entre eux (positionnés au niveau du rail de volet n° 3), on trouve des marques faites à l'impact par le rail de sortie de volets. L'analyse de ces marques (examens morphologique et dimensionnel) et la comparaison avec un avion de même type (voir les deux photos ci-après) ont permis de déterminer que les volets étaient rentrés au moment de l'impact avec l'eau (mesure de la distance entre le rail et l'intrados du volet, position du chariot sur le rail).

Figure 42 : mécanisme de sortie des volets (ou rail de volet) n° 3 en position rentrée

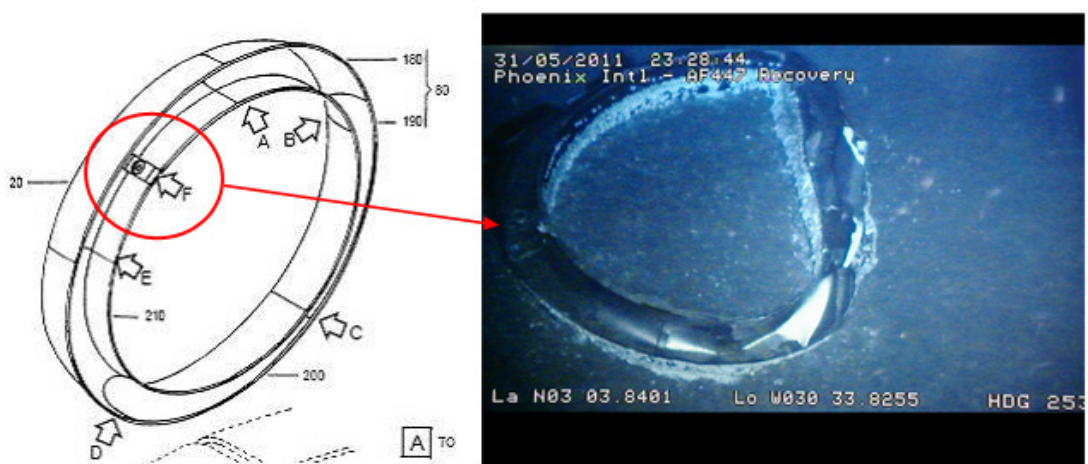
Le bord d'attaque de l'entrée d'air du moteur gauche présente une déformation importante sur sa partie basse.

Figure 57 : entrée d'air du moteur gauche

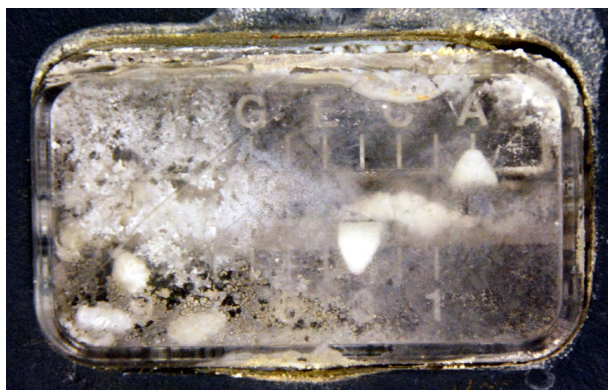
L'accoudoir a été retrouvé en position relevée, conséquence probable de l'impact. La position de l'accoudoir est indiquée sur le cadran dédié à cette fonction. Les aiguilles sont positionnées sur les valeurs A (réglage de A à K pour la hauteur) et 3 (réglage de 1 à 9 pour l'inclinaison). Le capotage de l'accoudoir a été démonté afin de vérifier l'intégrité des mécanismes et de valider les positions des aiguilles. Les mécanismes ont été démontrés irréversibles lors des essais de certification, c'est-à-dire qu'un appui sur l'accoudoir ne modifie pas les réglages effectués à l'aide des molettes.

Figure 83 : cadran indiquant la position de l'accoudeur

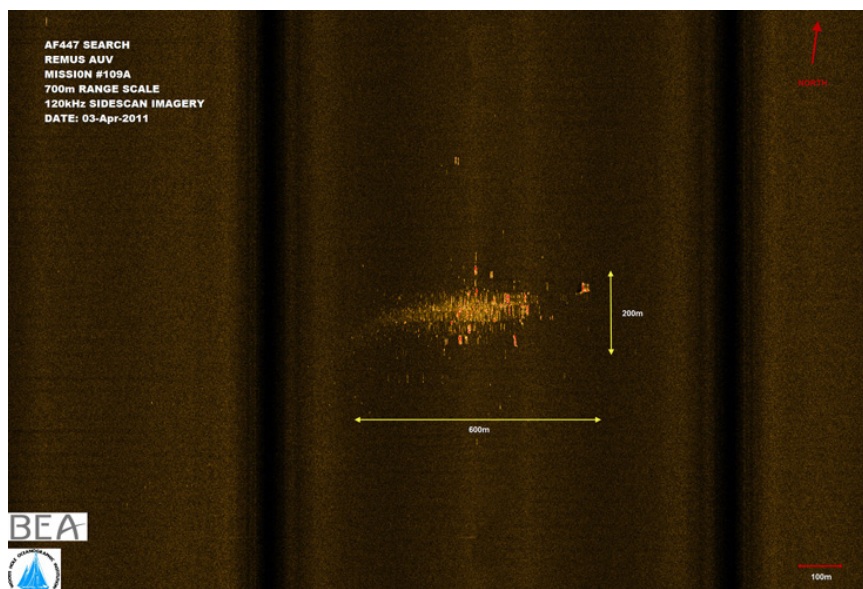
Figure 92 : vue générale par imagerie sonar : 120 kHz, portée de 700 m

Ce premier passage a permis de mettre en évidence une concentration d'échos sonar sur une zone d'environ 600 mètres par 200 mètres.

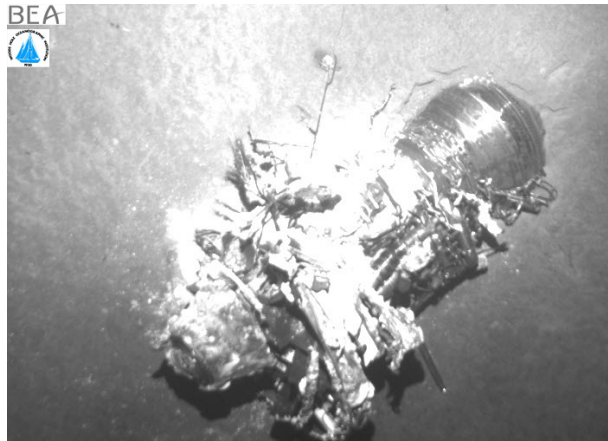
Figure 93 : moteur

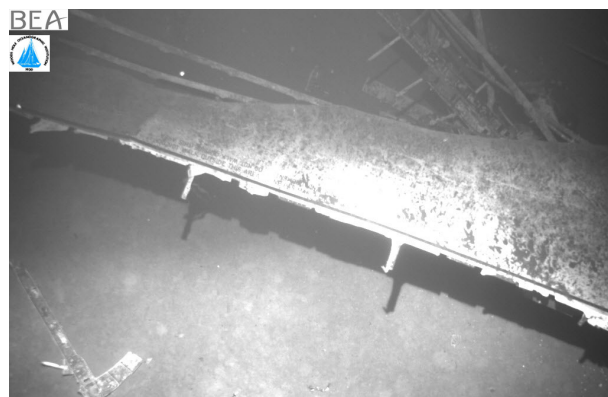
Figure 94 : aile

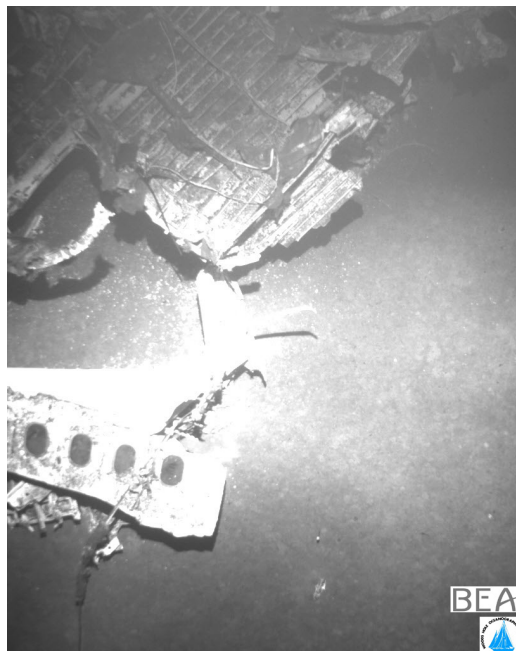
Figure 95 : partie de fuselage
